Bereit für die ganz großen Aufgaben

Inbetriebnahme einer der größten TSA-Anodisier- und Rissprüf-Anlagen Europas

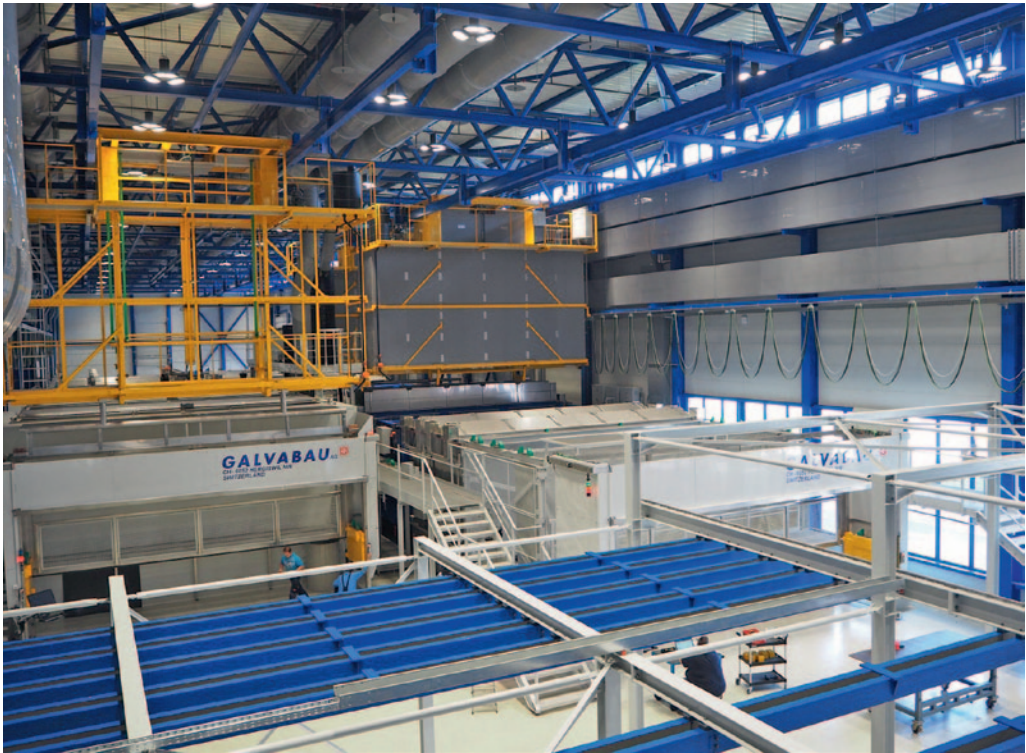
Die Anlage ist zweireihig konzipiert und ca. 60 m lang – bei einer Breite von rund 21 m wird eine Höhe von ca. 11,5 m erreicht. Das nutzbare Warenfenster beträgt 7,0 x 2,3 x 1,0 m (B x H x L). Das Badvolumen einer einzigen Spülwanne beträgt rund 28000 Liter. Zum Vergleich: In einer Badewanne kommen ungefähr 140 l Wasser zum Einsatz.
